造成地における地震被害のモデル化

Modeling the earthquake damage in a developed land

1. 宮城県仙台第三高等学校

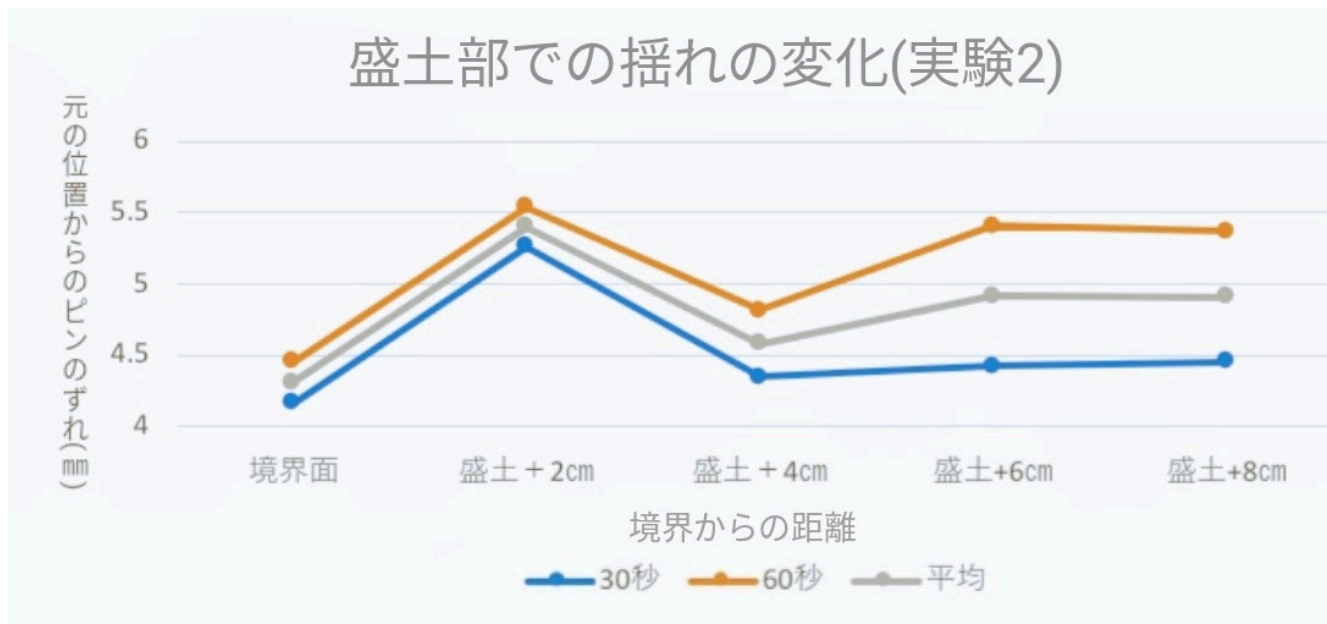
それをもとに新たなモデルを作成し、実験1と同様の条件で実験2を行った。実験2では実験1とは違って盛土の深さとピンのずれに比例関係は見られなかったが、揺れの長さに関わらず境界付近の盛土部分におけるピンのずれが最大になるという結果が得られた(画像のグラフを参照)。
